**BREMSLEITUNGSREPARATUR**

# Zurechtgebogen

Viele Werkstätten ersetzen defekte Bremsleitungen aus Stahl oft durch Universal-Metware aus der Kupferlegierung Kunifer – denn die lässt sich deutlich leichter biegen, bördeln und einbauen. Das spart viel Arbeitszeit – ist zurzeit aber leider nicht legal.

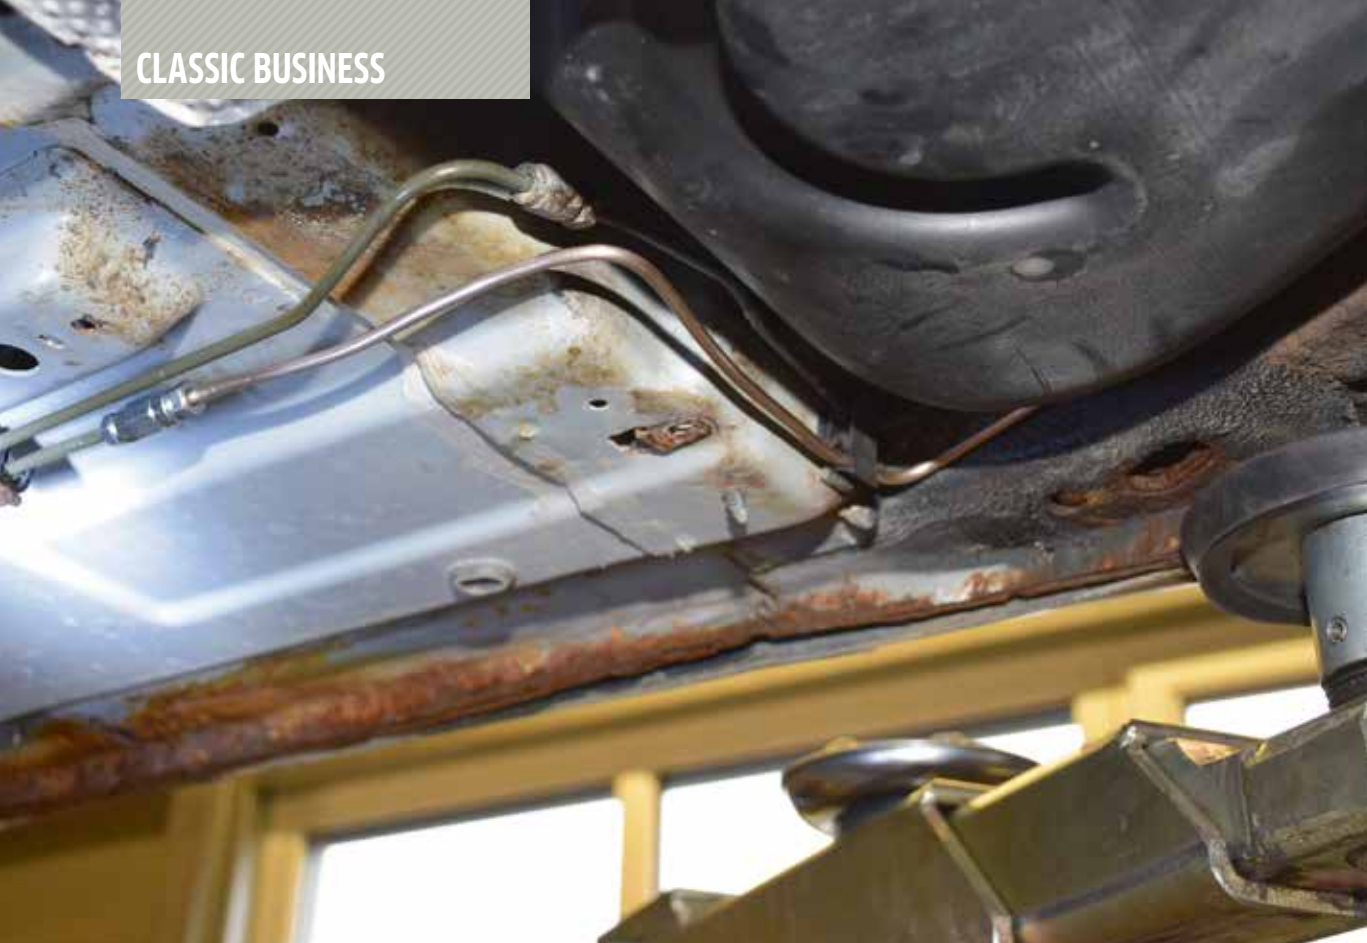
Bremsleitungen sind nur in kurzen Abschnitten gut zugänglich, sie verlaufen meist extrem schlecht erreichbar hinter Baugruppen wie Tank, Achsen, Motor und Auspuffanlage.

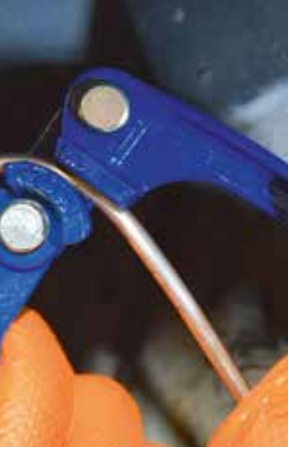
Mit einem Biege-  
werkzeug fertigt  
der Monteur optisch  
schöne Biegungen,  
ohne das Material  
zu schwächen.

| Leitung entsprechend dem Altteil mit geeignetem Biegewerkzeug in Form bringen | <input type="checkbox"/> |
| Langsam biegen und zu kleine Radien (kleiner als fünffacher Nenndurchmesser) sowie Hin- und Herbiegen vermeiden | <input type="checkbox"/> |

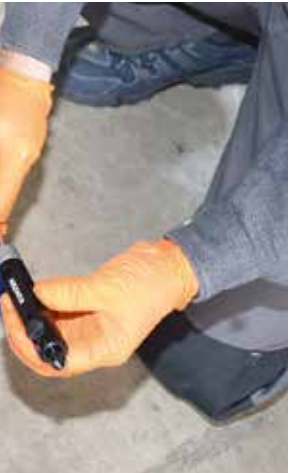
Bremsleitungen aus  
Kunifer kann der  
Monteur problemlos  
direkt unter dem  
Fahrzeug anfertigen.

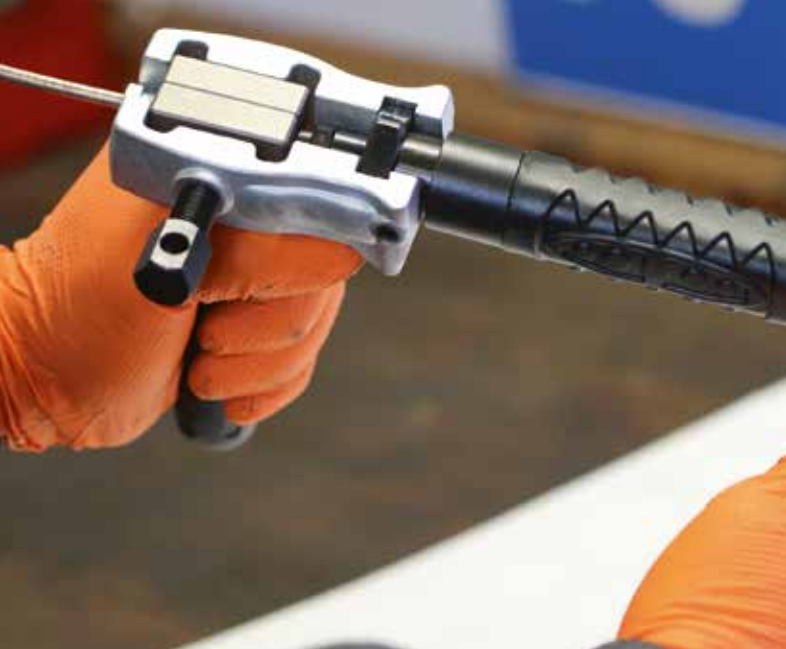
Mit einem hydraulischen Bördelwerkzeug gelingen Bördel auch bei Stahlleitungen ohne große Kraftanstrengung.

Eine Bremsleitung aus Meterware anzufertigen, stellt für einen Kfz-Profi keine große Herausforderung dar – wenn er das richtige Werkzeug verwendet. Bei einschlägigen Werkzeuganbietern und -herstellern wie Kunzer, Gedore oder Hazet wird die Werkstatt schnell fündig, auch Contis Aftermarket-Bremsensparte bietet unter der bekannten Marke Ate schon seit Langem diverse Werkzeuge zur fachmännischen Montage der eigenen Produkte. Vor dem Kauf sollte der Anwender abschätzen, wie oft und wo er voraussichtlich bördeln möchte. Auch günstige Geräte erzeugen maßhaltige Bördel. Wichtig ist es, das Werkzeug direkt am Auto ohne großen Kraftaufwand in der Hand festhalten zu können – auch bei Stahlleitungen. Der Vorgang selbst

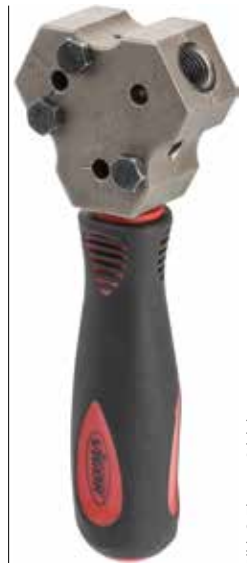
Das Bördelwerkzeug 5513 von Vigor kann die neuen dickeren Kunststoffleitungen ebenfalls bearbeiten.

Der Volkswagen-Konzern hat weitgehend unbemerkt bei den Marken VW, Audi, Skoda und Seat einen neuen Leitungstyp eingeführt: Ein relativ dicker PVC-Mantel umhüllt ein Metallrohr, das aus einem inneren Stahlrohr mit einer dünnen Aluminiumbeschichtung besteht. Diesen PVC-Mantel muss der Mechaniker vor dem Bördelvorgang mit einem Spezialfräser auf einer definierten Länge entfernen. Herkömmliche Spannbacken für 4,75-Millimeter-Rohre zerstören die 5,25 Millimeter starke VW-Leitung. VW schreibt daher ein spezielles Werkzeug mit der VAS-Nummer 6056 vor. Auch bei BMW und Opel gibt es seit Kurzem ähnliche Leitungen – wengleich auch mit einem minimal kleineren Durchmesser von 5,14 Millimetern. Im freien Werkzeughandel bieten derzeit nur Gedore-Klann und die Hazet-Tochter Vigor geeignete Werkzeuge an.
